**Nij Djipstrjitte 15 – 45 (fase 2) en
Nij Djipstrjitte 2 – 42, 1 – 13,
Lynbaenstrjitte 2 – 16 en
Friesmastrjitte 1 – 9 (fase 3) te
Grou**

Monitoringsonderzoek gierzwaluwen

Kenmerk: 231656

Rapport

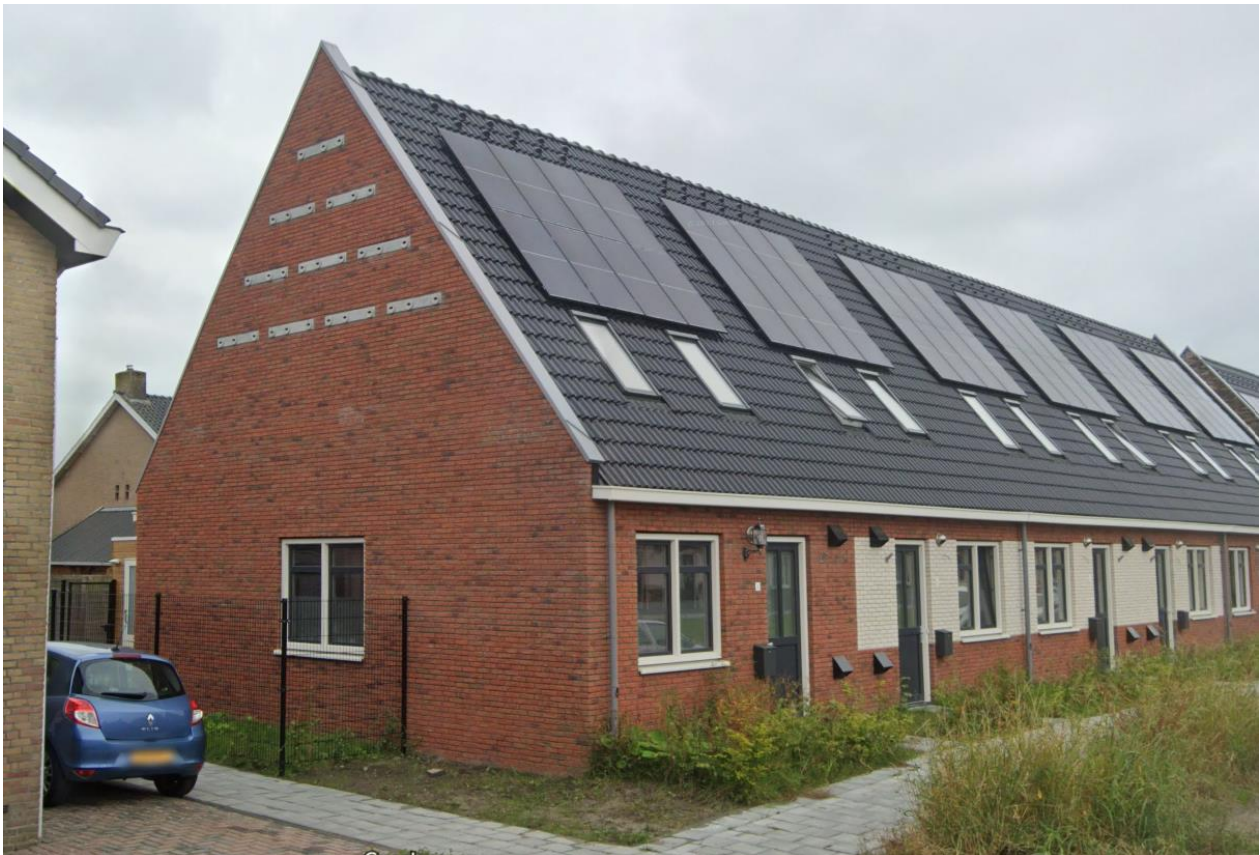
Figuur 2.3 Inbouwkasten voor gierwaluw en gierwaluwpennen in een van de nieuwbouwwoningen in fase 2.

In fase 2 zijn in drie kopgevels inbouwkasten aanwezig (Nij Djipstrjitte 15, 27 en 39, figuur 2.3). Daarnaast zijn gierzwaluwpannen aangebracht over de gehele lengte van de daken op de drie reeds gerealiseerde blokken in fase 2.

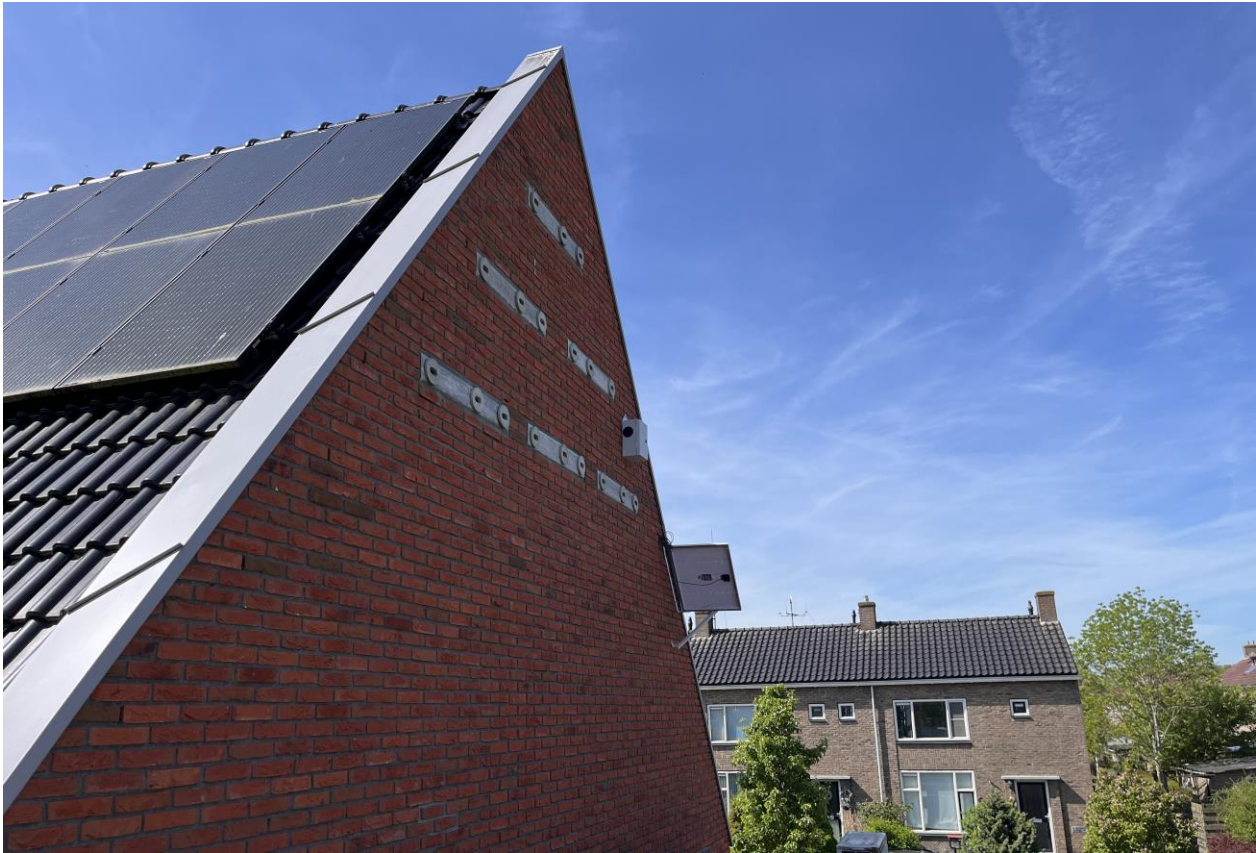
- ✂ Er zijn tussen 08:30 en 13:00 twee keer één uur lokgeluiden afgespeeld;
- ✂ De geluidsdrager is bevestigd vlak naast ingang tot kasten aan de muur (figuur 3.2).

Figuur 3.2 Geluidsdrager met bijbehorend zonnepaneel aan een kopgevel.

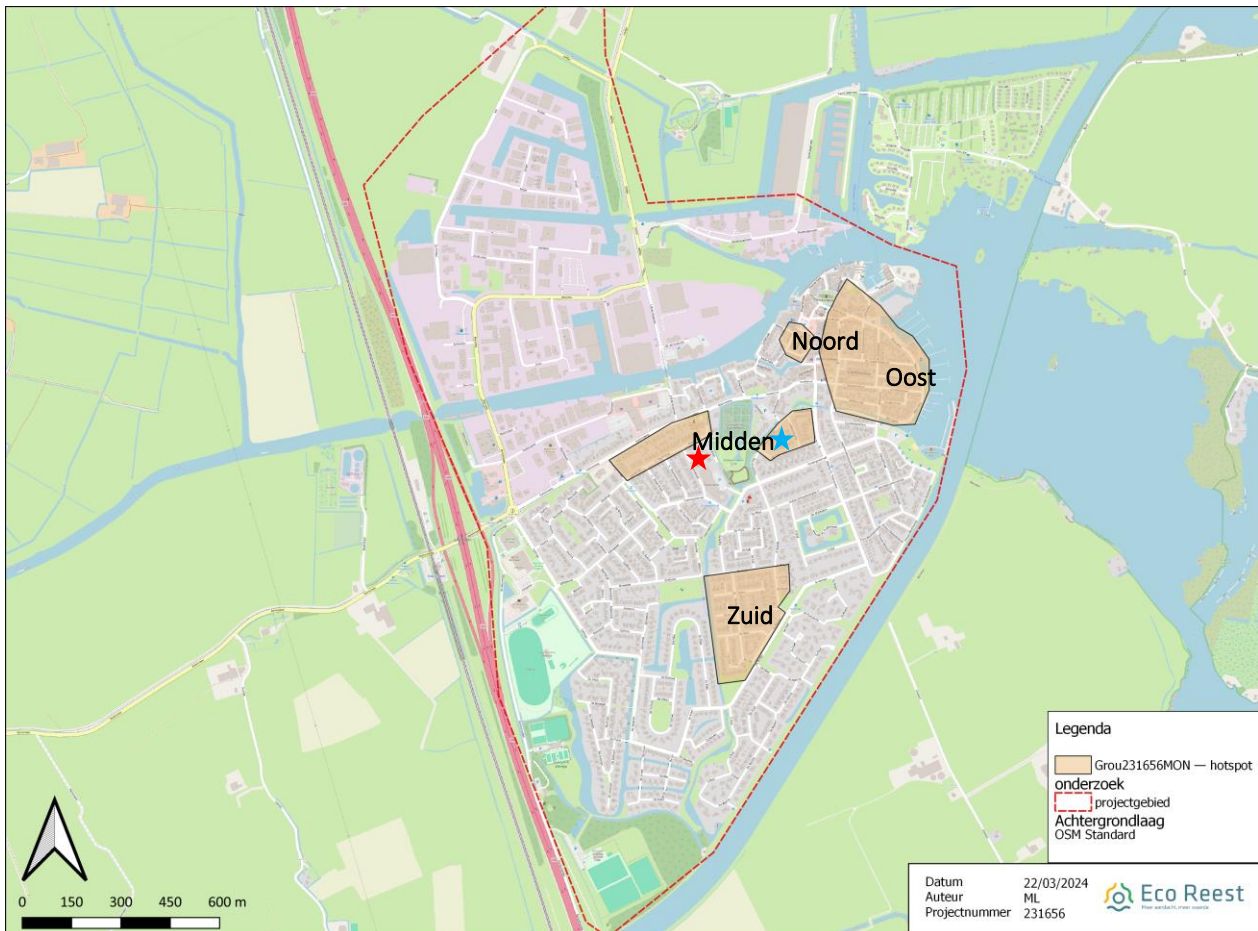
Figuur 3.1 De onderzochte hotspot locaties (geel gearceerd) binnen Grou (rood omlijnd), naar aanleiding van de fietsrondes. Ook weergegeven: nieuwbouw fase 1 (rode ster) en nieuwbouw fase 2 en 3 (blauwe ster).

Aan het begin van het seizoen is er één fietsronde uitgevoerd met twee personen, waarbij gericht is gekeken naar hotspots die bekend waren uit het verleden (Fûgelwacht Grou, 2014). Hierbij is gekeken of zich nog steeds concentraties gierzwaluwen op die plekken bevinden. Naar aanleiding van deze fietsronde zijn (potentiële) nieuwe hotspots aangemerkt (figuur 3.1), waarna er twee rondes zijn uitgevoerd waarbij gericht is geteld op deze locaties:

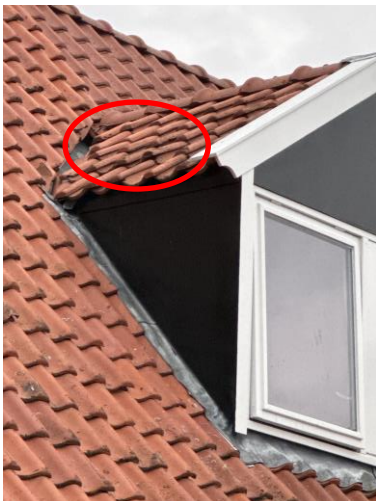
De hotspots aan rondom de haven ('noord' en 'oost') zijn nog wel aanwezig. Ook aan het Master Wielsmaplein zijn nog relatief hoge aantallen aanwezig, met zeven nestlocaties in 2024. Opgemerkt wordt dat hier in 2023 twaalf nestlocaties zijn aangetroffen (Eco Reest, 2023). De hoogste aantallen zijn aangetroffen in het centrumgebied (hotspot "oost"), aan de Drachtsterweg, 1^e Oosterveldstraat, 2^e Oosterveldstraat en Paviljoenstraat. Dit zijn woningen uit de jaren twintig en dertig uit de vorige eeuw. Veelal zijn op de daken oranje dakpannen aanwezig, met voor gierzwaluw voldoende ruimte tussen (scheefliggende) dakpannen of bij kepers (figuur 4.3).

Figuur 4.3 Voorbeeld invliegopening gierzwaluw in woning centrumgebied.

De (daken van de) woningen in het centrumgebied zijn van groot belang voor de populatie gierzwaluwen in Grou. Het gaat momenteel met name nog om de woningen aan de Drachtsterweg, 1^e Oosterveldstraat, 2^e Oosterveldstraat en Paviljoenstraat en enkele hier omheen. Het betreft oudere woningen uit de jaren twintig en dertig uit de vorige eeuw. Geadviseerd wordt dak werkzaamheden op deze locaties zo veel mogelijk te vermijden. Het is van belang bij eventuele werkzaamheden waarbij dakpannen verwijderd worden extra rekening te houden met gierzwaluw, bijvoorbeeld door werkzaamheden buiten het broedseizoen uit te voeren. Aantasting van nestlocaties wordt bij voorkeur zo veel mogelijk worden vermeden. Als dat niet mogelijk is kan met gierzwaluwen rekening gehouden worden door nieuwe nestlocaties aan te beiden die de oorspronkelijke nestlocatie zo veel mogelijk benaderen in locatie en soort.

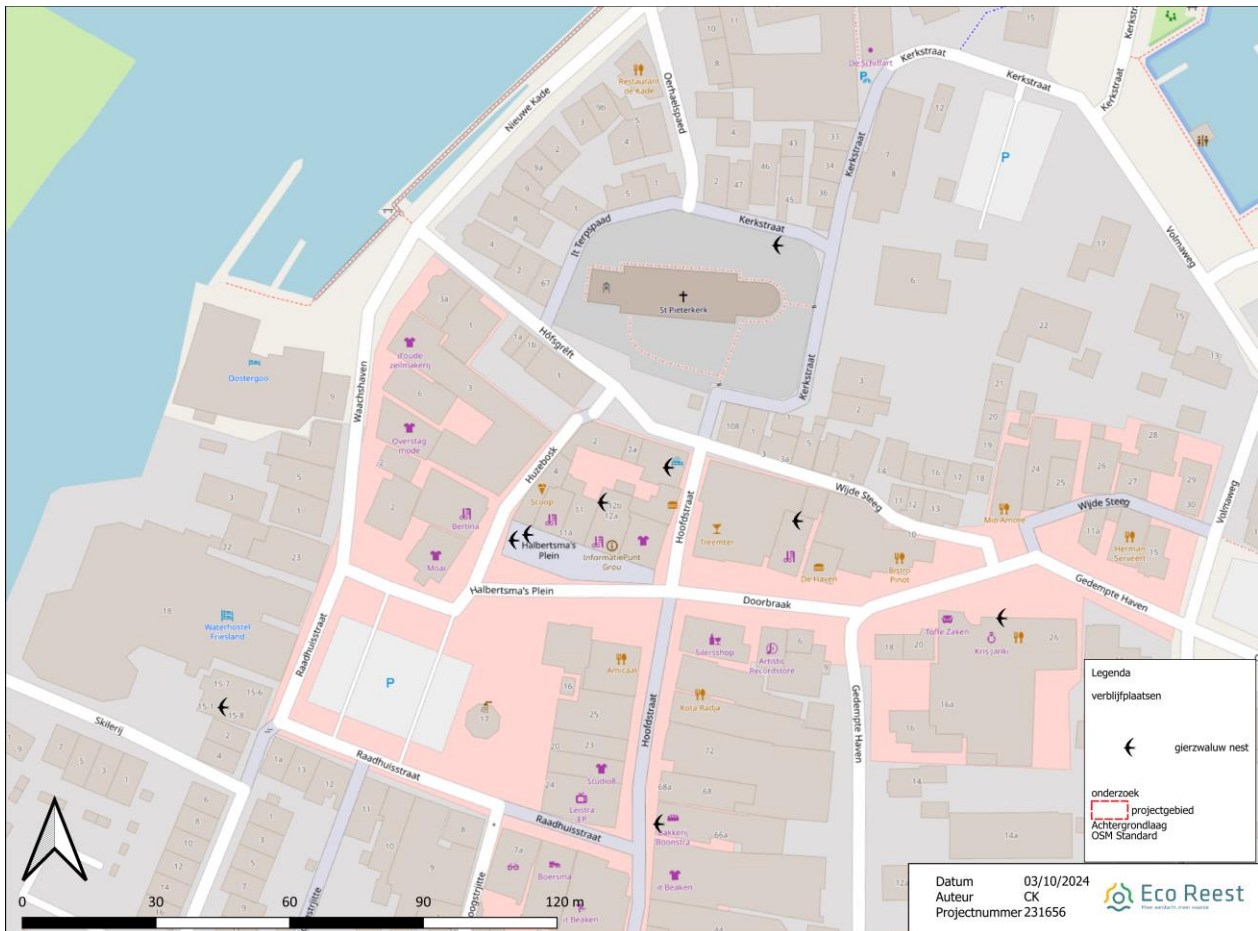
9 nesten in gebied 'noord'
-

Figuur 4.4 Waarnemingen nestlocaties gierzwaluw in deelgebied 'noord'.

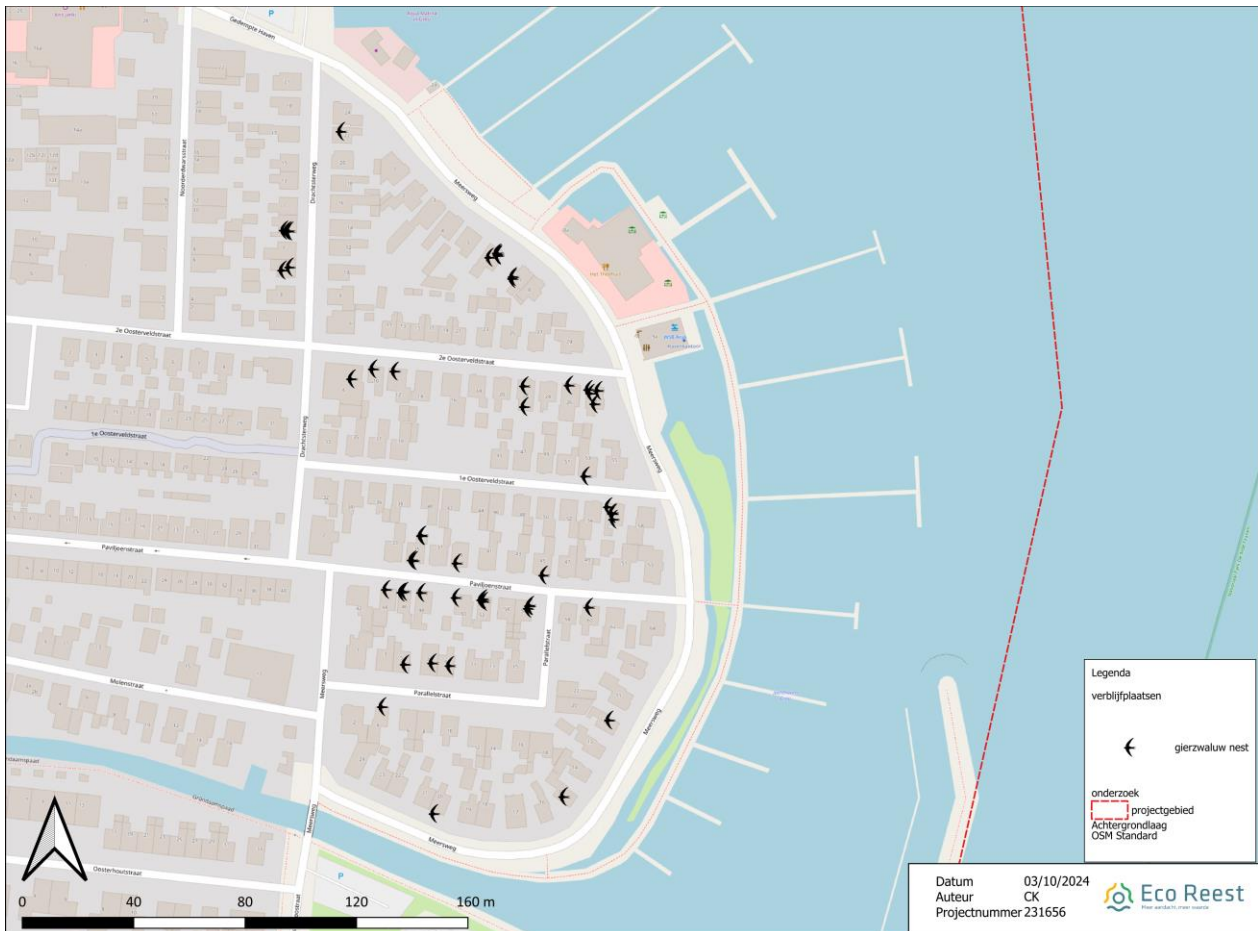
46 nesten in gebied 'oost'
-

Figuur 4.5 Waarnemingen nestlocaties gierzwaluw in deelgebied 'oost'.

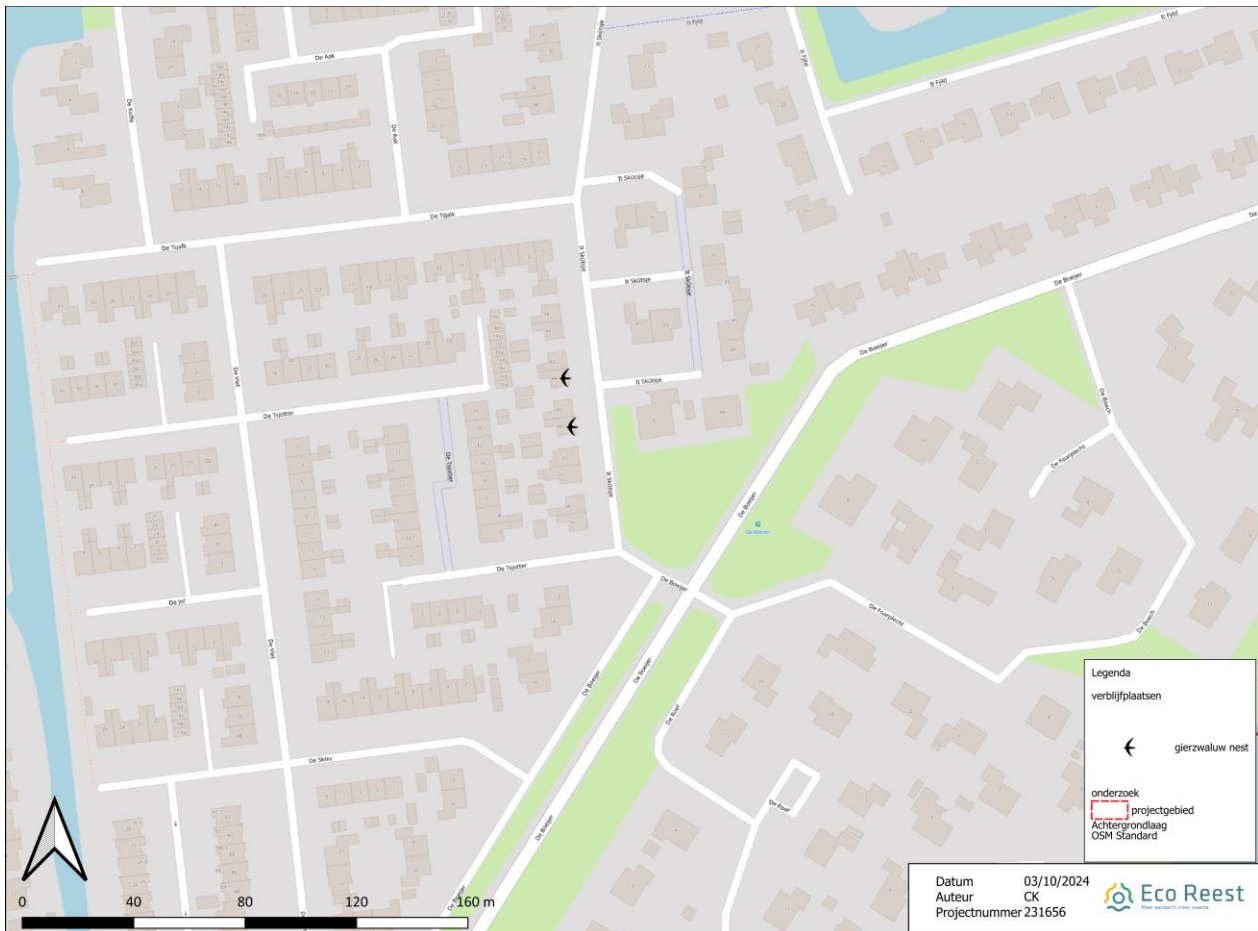
2 nesten in gebied 'zuid'

Figuur 4.6 Waarnemingen nestlocaties gierzwaluw in deelgebied 'zuid'.
