## De Gierzwaluwen van Kasteel Waardenburg

Broedresultaten in 2010

# De gierzwaluwen van kasteel Waardenburg

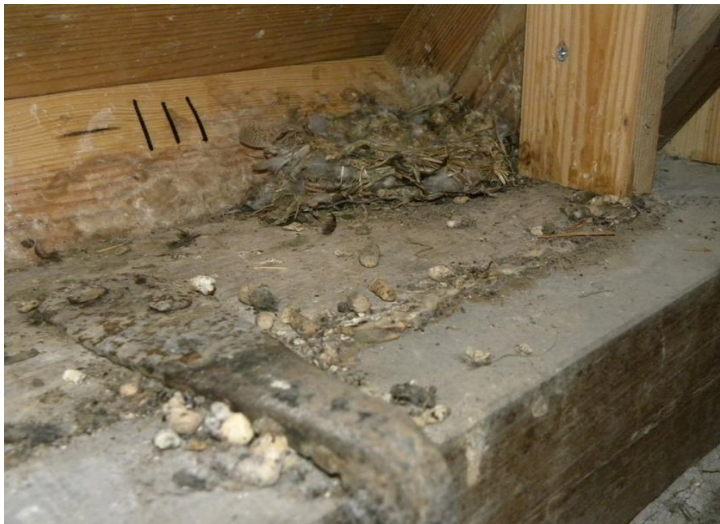
Van de in totaal 121 broedruimten zijn er 103 toegankelijk voor controle. Al deze nestplaatsen zijn geïnspecteerd, geregistreerd en op foto vastgelegd. Daarna verwijderden we alle uitwerpselen op de bodem van elke nestplaats.

De nesten van de gierzwaluwen werden daarbij zorgvuldig gespaard.

Opvallend is het verschil in hoeveelheid uitwerpselen per broedplaats. Die verschillen worden enerzijds veroorzaakt doordat er een, twee of drie jongen in het nest waren maar vooral ook door de ouders die de uitwerpselen van de jongen

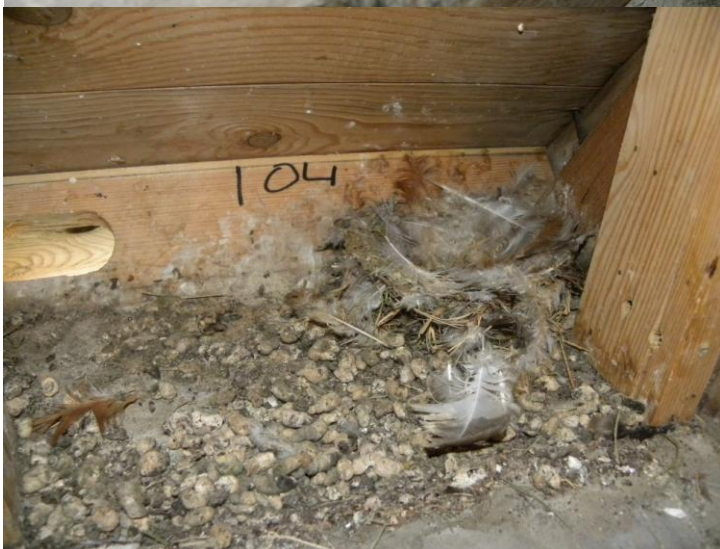
op pakken en doorslikken. Dat gebeurt bij pasgeboren jongen maar er zijn ook broedparen die dat blijven doen gedurende de hele nesttijd.

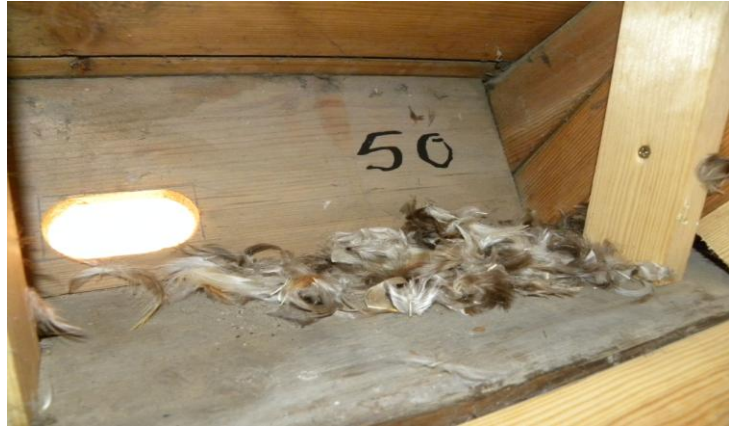
Nog onbezette broedruimte gereed voor het nieuwe broedseizoen

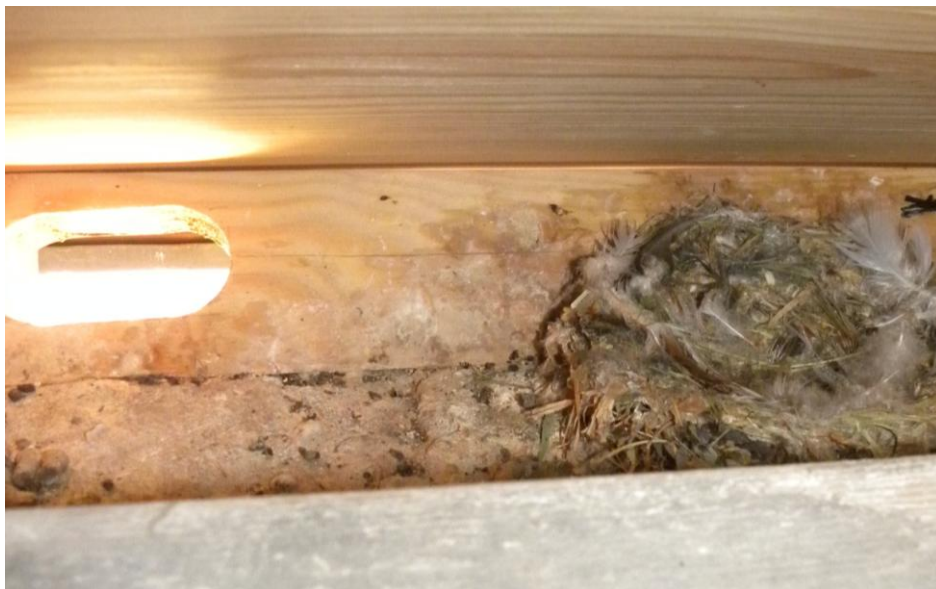
Broedruimte met mezenest

Nestmateriaal van spreeuwen- en mezen nesten werd verwijderd zoals dat ook elk jaar gebruikelijk is bij nestkasten die speciaal voor deze soorten worden opgehangen.

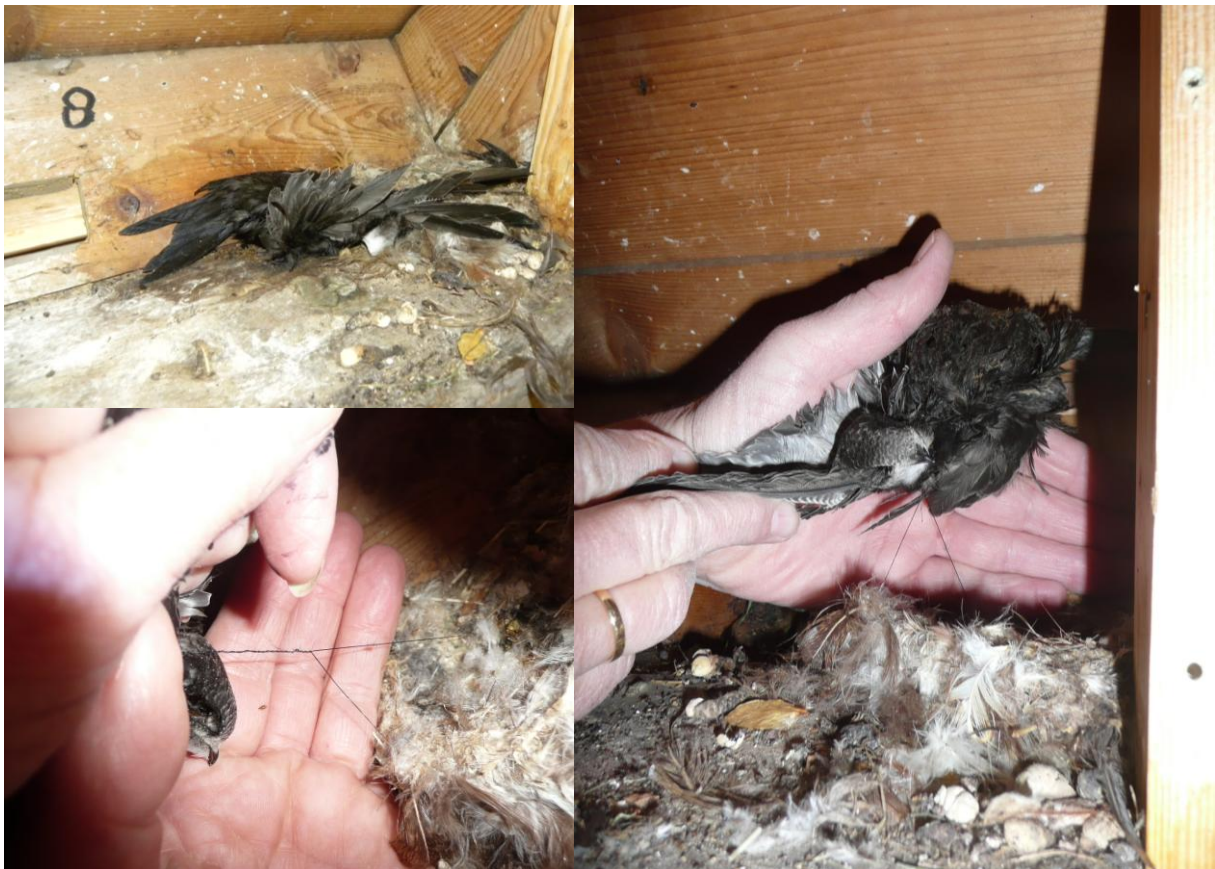
In broedruimte 8 troffen we een jonge bijna volgroeide vogel aan die zich zelf had gewurgd in een haar van een paardenstaart.

De haar zat verwerkt in het nestmateriaal en was stevig vastgeplakt, helaas met een lange lus die om de nek van de jonge vogel was terecht gekomen. De haar zat rond zijn hals en was in de loop van de nesttijd, door het bewegen van het jong ruim 25 keer getwist, steeds strakker, totdat rond de het einde van de nesttijd zijn keel zo ver was dichtgesnoerd dat het hem fataal is geworden.

Bij zijn worsteling heeft het arme beest met zijn staart een deel van de voorzijde van de nestkast helemaal schoon gepoetst (foto links boven). We hebben de paardenhaar kort bij het nest afgeknipt en verder niet losgetrokken om het nestje niet te beschadigen. Omdat hij rondom in het nestmateriaal was verwerkt hebben we de haar op een aantal plaatsen doorgeknipt in stukjes nooit langer dan enkele centimeters. Bij losraken van de haar kunnen de jongen er nooit meer in verstrikt raken.
