De gierzwaluwen van Kasteel Waardenburg

Broedseizoen 2018

Inventarisatie broedseizoen 2018

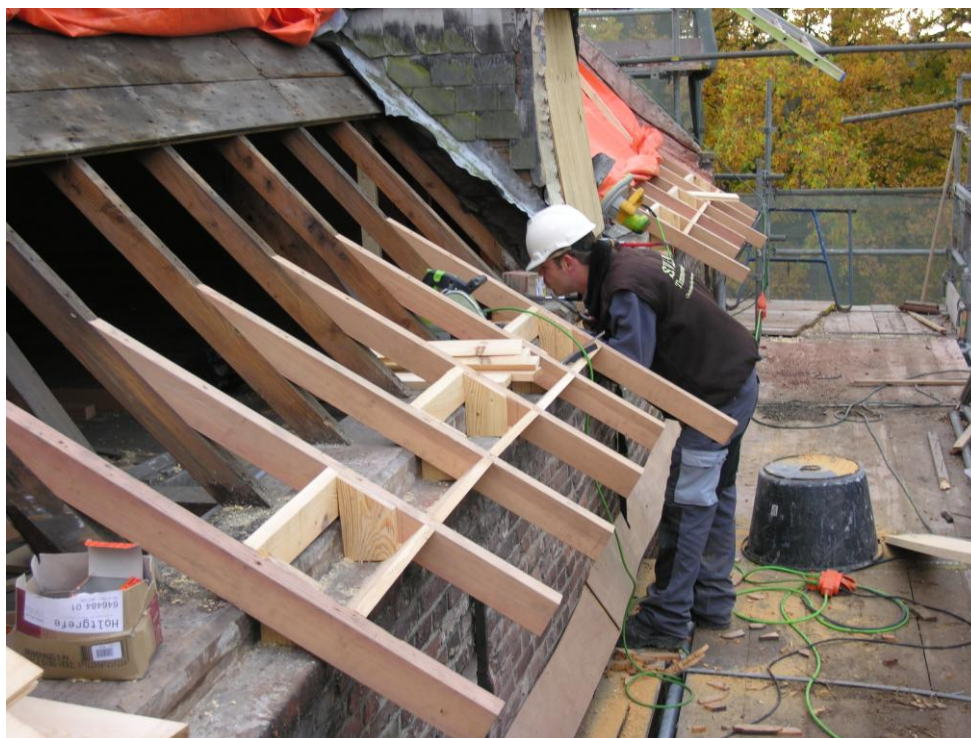
Zwaluwen, Adviesbureau ontwierp broedcompartimenten boven op de muren tussen de gordingen. De zeer genereuze donateurs van Geldersche Kasteelen brachten € 71.000,-

bijeen speciaal voor de gierzwaluwen. Daarvan werden 121 nestplaatsen rondom het kasteel ingericht en er kwam ook nog een vleermuizenzolder. Zwaluwen, Adviesbureau werd verzocht om de nestplaatsen jaarlijks te gaan controleren.

Neuwe broedruimten voor gierzwaluwen rondom het kasteel óp de muren ónder het dakbeschot..

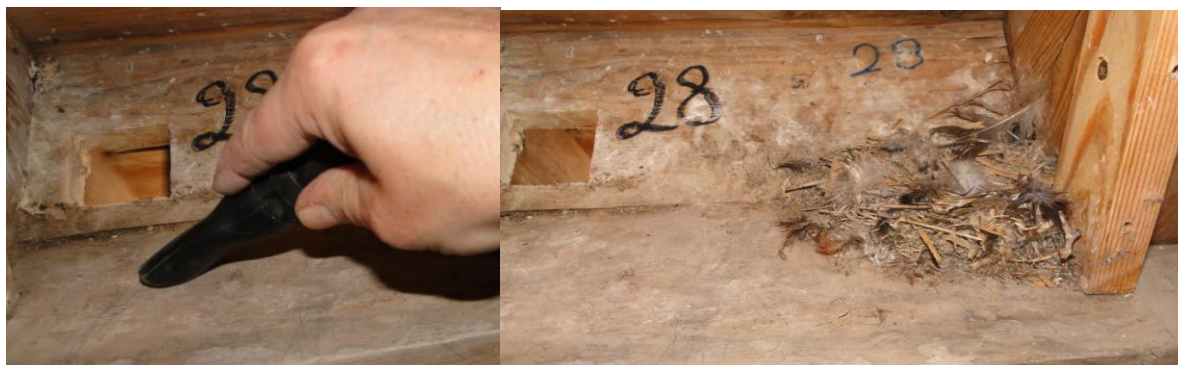
De nestplaatsen boven op de muren worden gecontroleerd door op de zolders de achterzijde van elk broedcompartiment los te schroeven en weg te nemen.

Broedvogels en volwassen (niet broedende) gierzwaluwen poepen nauwelijks in de nestplaatsen. De jongen doen dat wel gedurende de 6 weken dat ze op de nesten verblijven. Aan de typische gierzwaluwenuitwerpselen is dus te zien of er jongen geboren werden in een broedruimte. Bij de controle na het broedseizoen worden de inmiddels totaal verdroogde uitwerpselen uit de nestplaats verwijderd.

Het nestje, dat de broedvogels met speeksel stevig vastplakken op de bodem van

de broedruimte, wordt daarbij zorgvuldig ontzien. Daarna wordt de broedruimte weer afgesloten.

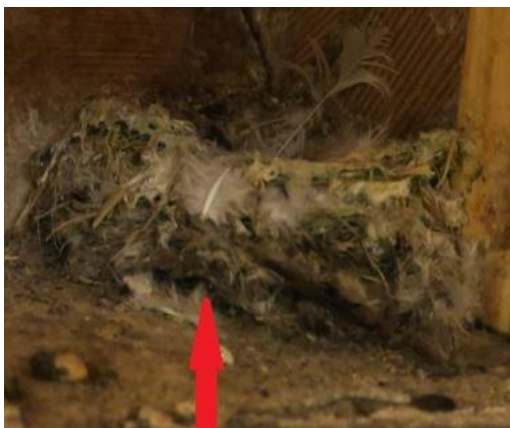
nr 24

Opvallend was het verschil in hoeveelheid keutels tussen de verschillen nestplaatsen. In sommige lagen er zo weinig dat men kon twijfelen of er wel jongen in gezeten hadden maar de eischalen lieten zien dat er wel degelijk jongen geboren waren. Een ander opvallend verschijnsel dat in voorgaande jaren niet is waargenomen of opgemerkt: in 4 broedruimten naast elkaar (nr 22, 23, 24, 25)

lagen poppen van de Gierzwaluwluisvlieg (*Crataerina pallida*) keurig op een rijtje tegen de onderrand van de nesten als kralenkettinkjes van glanzende zwarte bolletjes. Ze lagen te mooi gerangschikt om daar toevallig te recht gekomen te zijn. Het lijkt er sterk op de luisvlieg haar poppen daar geboren heeft laten worden.

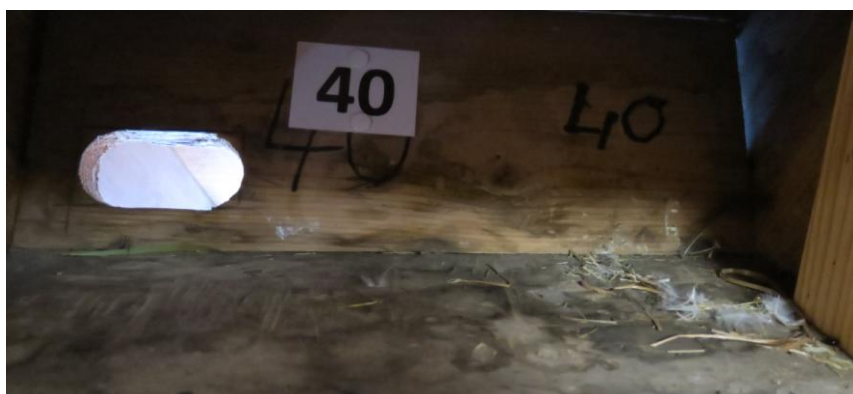
In de voor de vogels veel moeilijker te ontdekken invliegopeningen achter de goot aan de zuidkant van de grote zolder, zijn in 2018 nu toch in alle broedruimten op één na, sporen van nestelactiviteiten aangetroffen. In de nr 40 en 48 waren duidelijke plekken met glimmende, ingedroogde saliva te zien. In nr 40 zaten er in de opgedroogde saliva, in de hoek, in een kwart cirkel kleine grassprietjes en donsveertjes geplakt. Zou dit duiden op een eerste nestelpogingen van een-jarige gierzwaluwen die het vak nog moet leren? Ontroerend. We hebben nestmateriaal in beide ruimtes toegevoegd en wachten af.

De broedruimten no 31 en 47 zijn allebei gelegen in een knik van de zuidgevel (zie plattegrond) waardoor de invliegopening wellicht moeilijker te onderscheiden is of moeilijker aanvliegbaar is. Hoe dan ook er zijn in beide nooit eerder nestelpogingen gezien. Maar in broedseizoen 2018 was in no 47 toch een begin van nestbouw te zien. In nr 31 is ook in 2018 geen nestelpoging, waarschijnlijk is de ligging in de knik van het gebouw en bovendien half achter de westgevel in (zie plattegrond) extra moeilijk bereikbaar. Ook hier nestmateriaal toegevoegd. Als dat bij de volgende controle is verdwenen, dan is de broedruimte wel aanvliegbaar voor vogels (gierzwaluwen?) of bereikbaar voor andere dieren.

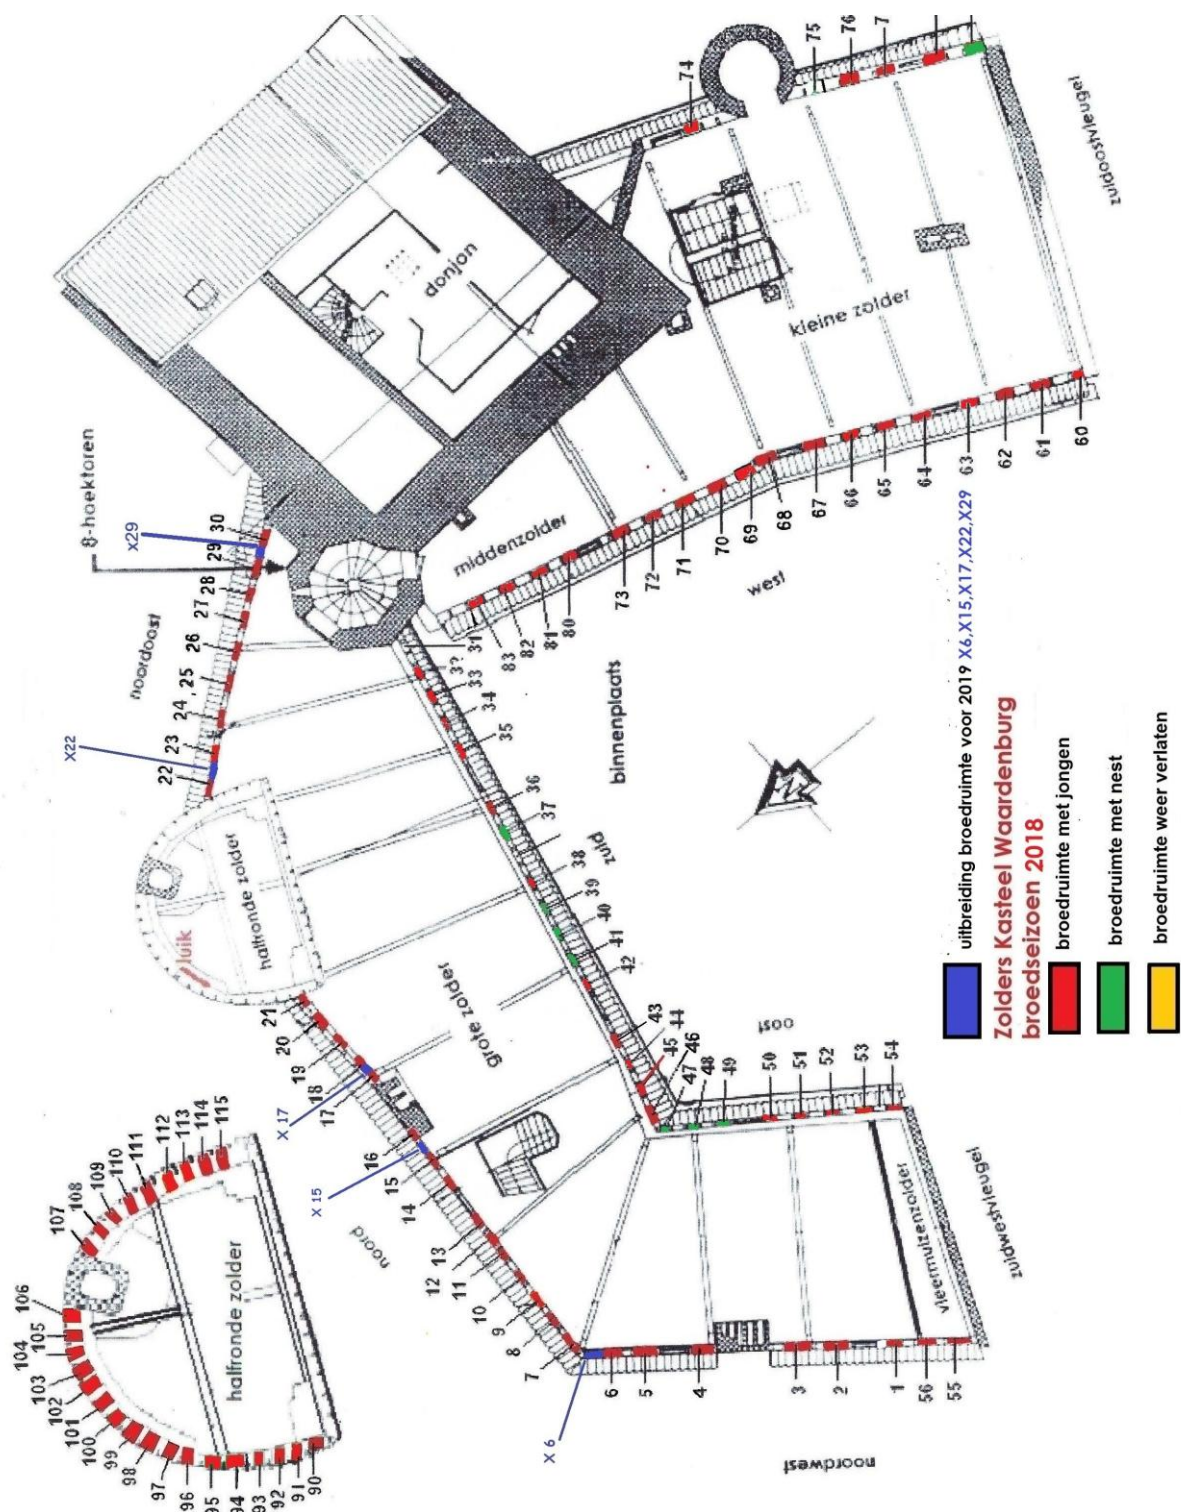
NL = nestkom eerder bezet geweest nu leeg gebleven

N? = jongen niet zeker
