# De Gierzwaluw (*Apus apus*), niet te tellen en lastig te beschermen

Jaap Langenbach

**Sinds de auteur in 2006 midden in de grote gierzwaluwkolonie van Woudsend kwam te wonen houdt hij deze vogels scherp in de gaten. Met eigen ogen als ze de lucht onveilig maken en met de camera bij de nestkasten achter het dakbeschot van zijn woning. In dit artikel zet hij een aantal wetenswaardigheden over deze bijzondere maar erg onbekende vogel op een rij en schetst hij de problemen bij de bescherming van nestplaatsen.**

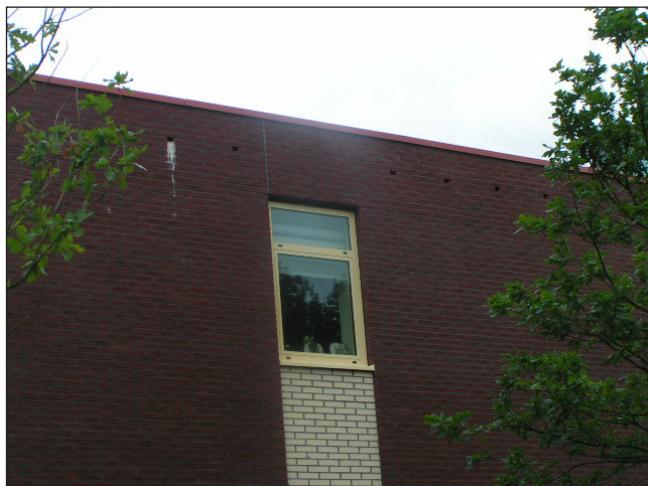
Figuur 1. Neststenen, Doniahiem Sint Nicolaasga juni 2013. Alleen de linker steen is bezet, door een Spreeuw (*Sturnus vulgaris*) (foto Jaap Langenbach).

De compensatie mislukt verder vaak door ondeskundige uitvoering. Nestkasten of neststenen (figuur 1 en 2) zijn van het verkeerde type of worden op de verkeerde plaats geprojecteerd en zullen dan niet door de vogels gevonden worden. Lokgeluiden afspelen helpt, maar wordt niet voorgeschreven in

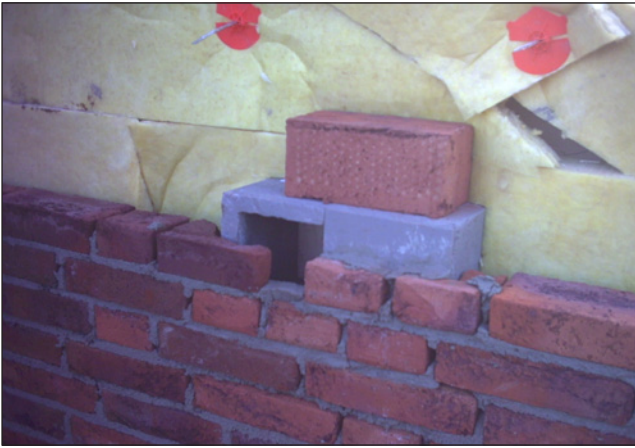
*Figuur 2. De in de spouwmuur ingebouwde neststeen is de meest duurzame kunstnestvoorziening voor Gierzwaluwen (foto Marjos Mourmans-Leinders).*

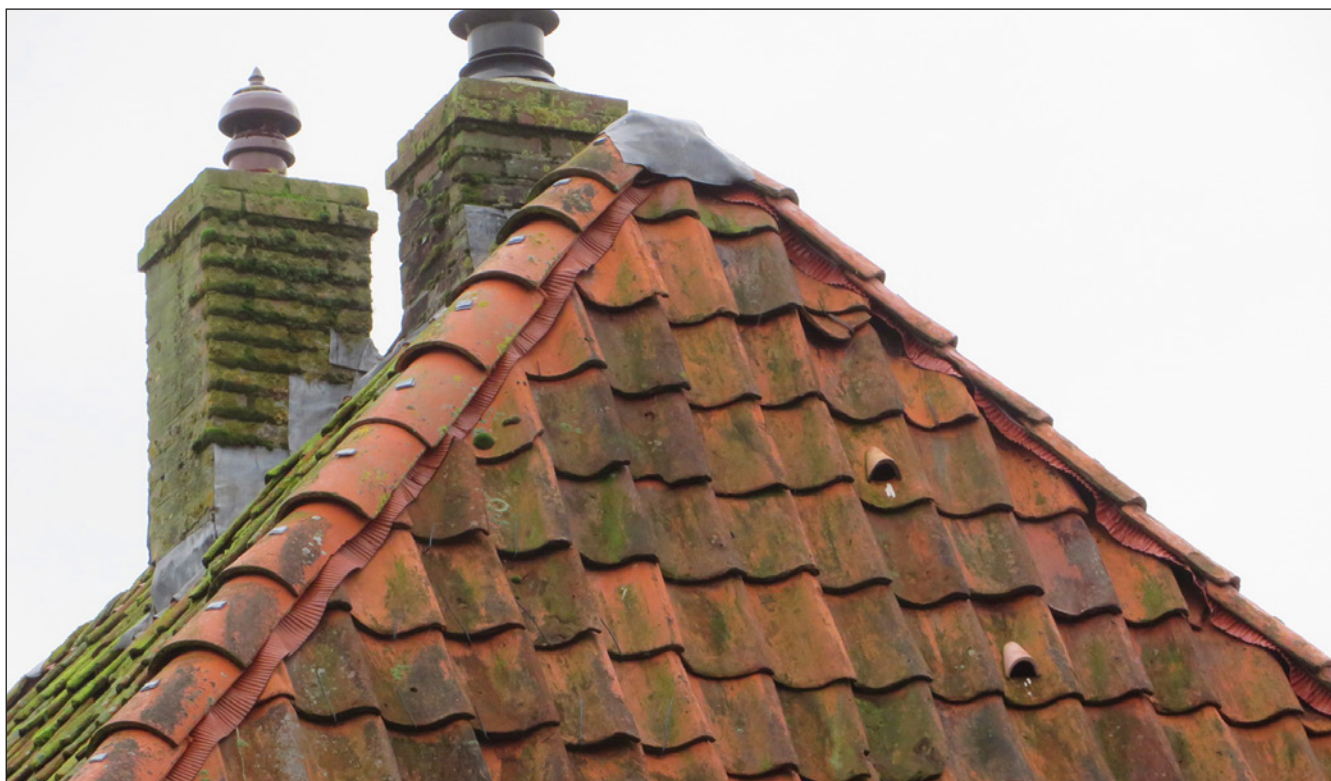
*Figuur 3. Broedplaatsverlies en -behoud in Woudsend, juni 2013. Bij de rechter helft van het gesplitste pand zijn de nestingen met de rode keperstrips ontoegankelijk gemaakt. Bij de linker helft zijn de strips wat op gebogen en drie huifjespannen geplaatst. Rechts is uitgestorven, links wordt weer gebroed (foto Jaap Langenbach).*

Als alternatief voor afgedichte ingangen naar nestplaatsen achter dakpannen is heel lang het dakpanhuifje (figuur 3) gepromoot. Heel wat projecten zijn op die manier volgens de regels van de wet "opgelost" maar de Gierzwaluw had er geen belangstelling voor, omdat ze dat type ingang eenvoudigweg niet kennen. En als ze er al belangstelling voor hadden, dan was dat vaak op een geïsoleerd dak met nauw sluitende pannen zodat de jongen omkwamen van de hitte. Diverse huifjesprojecten zijn wegens gevaar voor de vogels ontmanteld of zouden dat moeten worden. Of ze zijn in een buurt geplaatst waar nog nooit een Gierzwaluw gebroed heeft. Zonder lokgeluiden zijn dat zinloze projecten, overigens ook als het groepen nestkasten of ingemetselde neststenen betreft. Bij het zelf maken van een huifjespan worden makkelijk fouten gemaakt, bijvoorbeeld als de positie op de pan en ten opzichte van de panlat fout is. De vogels kunnen er dan wel in maar nooit meer uit. Het dakpanhuifje kan in principe op de lijst van verboden middelen, omdat de daken (nieuw en gerenoveerd) niet meer geschikt zijn.

In een enkel geval kan een dakpanhuifje wel een oplossing bieden. In Woudsend staat in de Bewaarskoallessteech een in twee vakantie-eenheden gesplitste stadsboerderij met een voor Gierzwaluwen zeer geschikt "doorwaaid" dak met vele openingen, scheve pannen en geen isolatie. Uit mijn inventarisaties waren een stuk of twaalf ingangen naar nestplaatsen bekend. Er was wat lekkage en de eigenaar van het rechter deel (figuur 3) heeft de pannen in 2008 recht gelegd, kapotte vervangen en (funest) de ingangen naar de nestplaatsen ontoegankelijk gemaakt met rode strips onder nok- en keperpannen. Er is geen isolatie aangebracht. Hij was niet bereid om mee te werken aan voorzieningen voor behoud van de nestplaatsen. Van de zes tot acht broedplaatsen bleek het volgende jaar geen enkele meer bezet. Wekenlang probeerden de vogels erin te komen, een tragisch gezicht.

Twee jaar later wilde de buurman hetzelfde doen, maar die wilde wel meewerken. De strips zijn op de bekende invliegplaatsen 2,5 cm opgebogen en de plakrand is verwijderd zodat de ingangen beschikbaar bleven. Aan voor- en achterzijde werden als extra ingangsoptie drie dakpanhuifjes geplaatst. Het jaar daarop bleek er als vanouds gebroed te worden. Het pand heeft weer een stuk of zes paartjes. Frappant is dat de huifjes (tot nu toe) alleen als uitgang worden gebruikt. Hopelijk gaan ze deze op den duur ook als potentiële ingang herkennen, want dan kunnen nog heel wat andere niet potdicht gemaakte panden als nestplaats behouden worden.

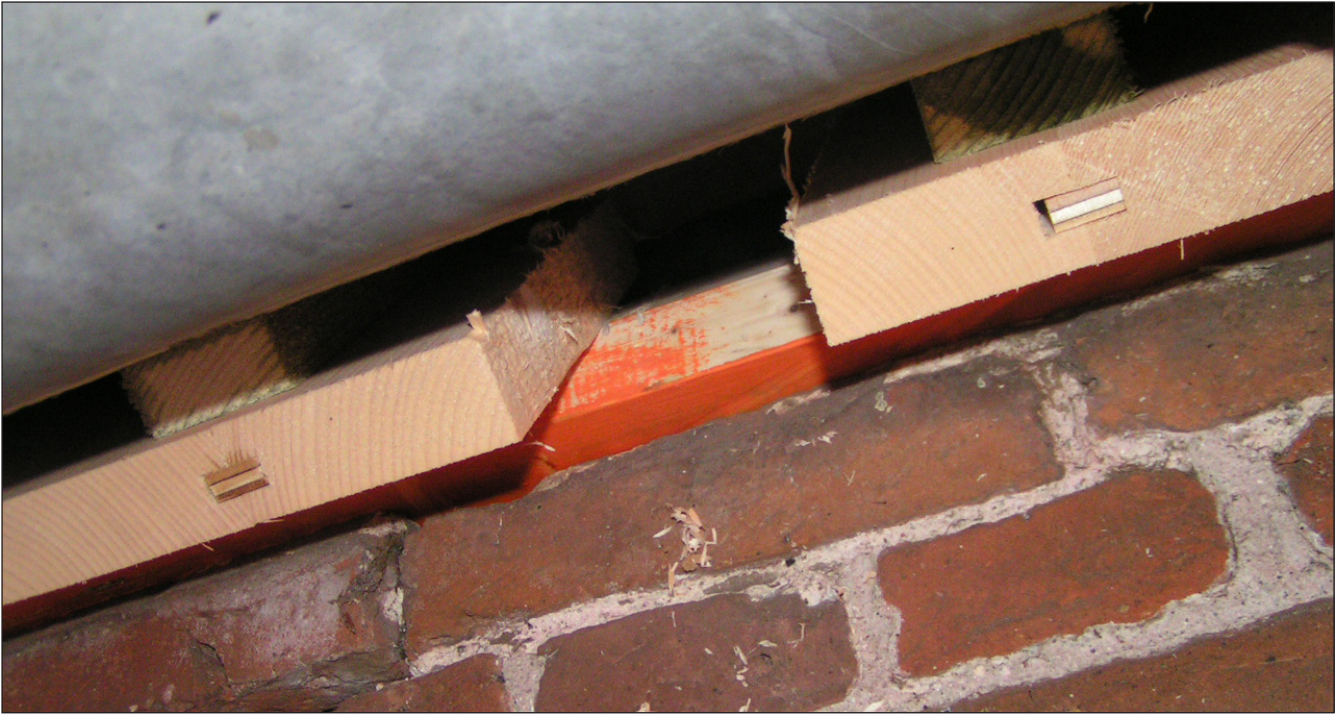
*Figuur 4. Kerk Tjalleberd, december 2011. Nestingen, ontstaan door rotting van dakbeschot, zijn bij de vervanging behouden. Er wordt opnieuw op de (oranje) muurplaat gebroed (foto Jaap Langenbach).*

Door een bewoner in de buurt kon de kolonie in de kerk van Tjalleberd op het nippertje behouden worden. De vogels gingen achter de dakgoten naar binnen door weggerotte gaten aan de onderkant van het overhangende dakbeschot en broedden op de houten muurplaat. De renovatie was in november 2011 al volop aan de gang, maar de attente bewoner sloeg alarm en schakelde mij in voor advies. De oplossing bleek gelukkig simpel: maak ter plaatse van de weggerotte ingangen weer een opening in het nieuwe dakbeschot.

Nog gelukkiger was dat de kerkbeheerder en het bouwbedrijf snel akkoord gingen en de maatregelen in het werk wilden inpassen. Een paar al dichtgemaakte openingen werden weer open gezaagd en ook de andere invliegopeningen konden behouden blijven. De volgende zomer werd er weer volop gebroed. De plaatselijke vogelwacht maakte aanvullend nog zes nestkasten die onder de dakgoten werden gehangen (figuur 5), maar deze werden t/m 2013 (nog?) niet benut. De giertjes benutten de openingen die ze kennen. De aanvliegroute ernaartoe, vanonder af, is

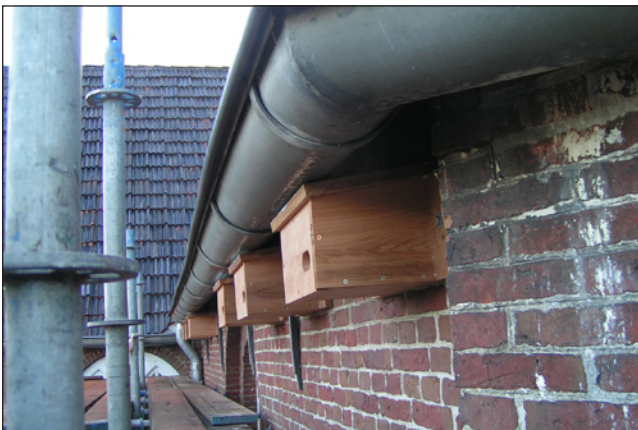
Figuur 5. Zes nestkasten aan de kerk van Tjalleberd, december 2011. Bij de poepstrepen vooraan is een traditionele ingang die wel benut wordt (door een Spreeuw en/of een Gierzwaluw) (foto Jaap Langenbach).

anders dan naar de nestkasten met de opening aan de voorkant. Hier had een ander type nestkast, met de opening in de bodem of een naar voren gekantelde voorzijde toegepast moeten worden.
