# TELLING VAN NESTPLAATSEN VAN GIERZWALUWEN IN DE GEMEENTE WESTLAND 2022

Referentie: Marco Verschoor, Telling van nestplaatsen van gierzwaluwen in de gemeente Westland 2022, Natuurlijk Westland, 2022

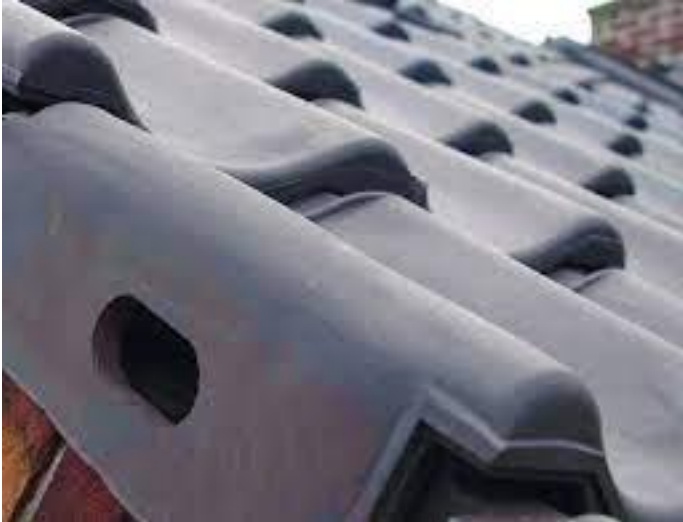
1. Kantpan met invliegopening.  
Nog niet toegepast in het Westland

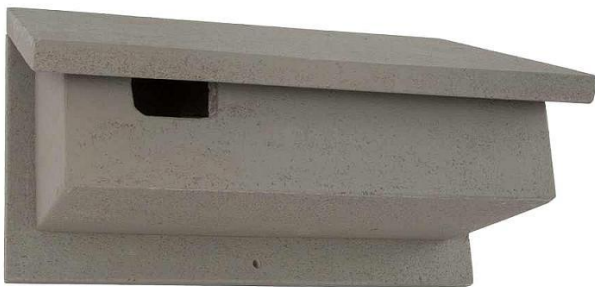
2. Nestkast NK GZ 10 zoals gebruikt  
in Ter Heijde en Monster

In 2022 zijn er in Monster vijf nieuwe nestkasten geplaatst. Aan de Rijnweg werd op 10 mei 2022 een gierzwaluw waargenomen die tevergeefs keer op keer trachtte zijn vroegere nestplaats in te vliegen. In overleg met de bewoner die de kopgevel van de woning had afgetimmerd en die zich niet bewust was van deze broedplaats is er zo snel mogelijk een nestkast van het type VivaraPro NK GZ 10 met een opening aan de onderzijde opgehangen. De kast is zeer waarschijnlijk niet bewoond geraakt.

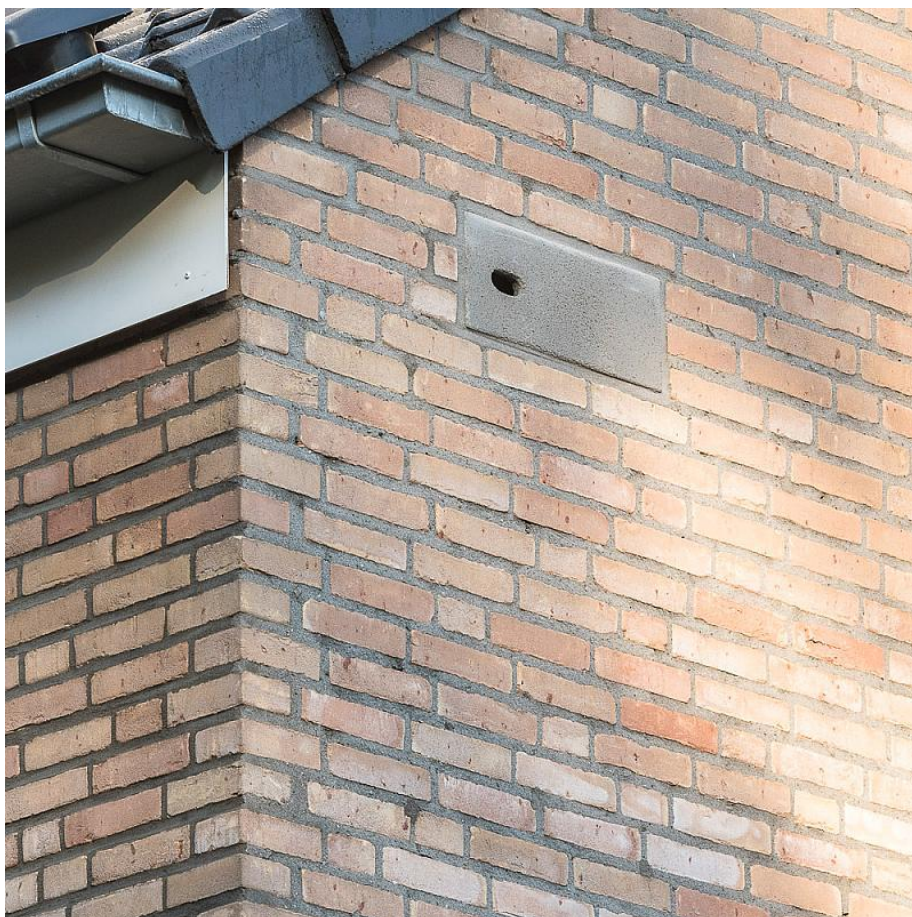
3. Ingebouwde neststeen

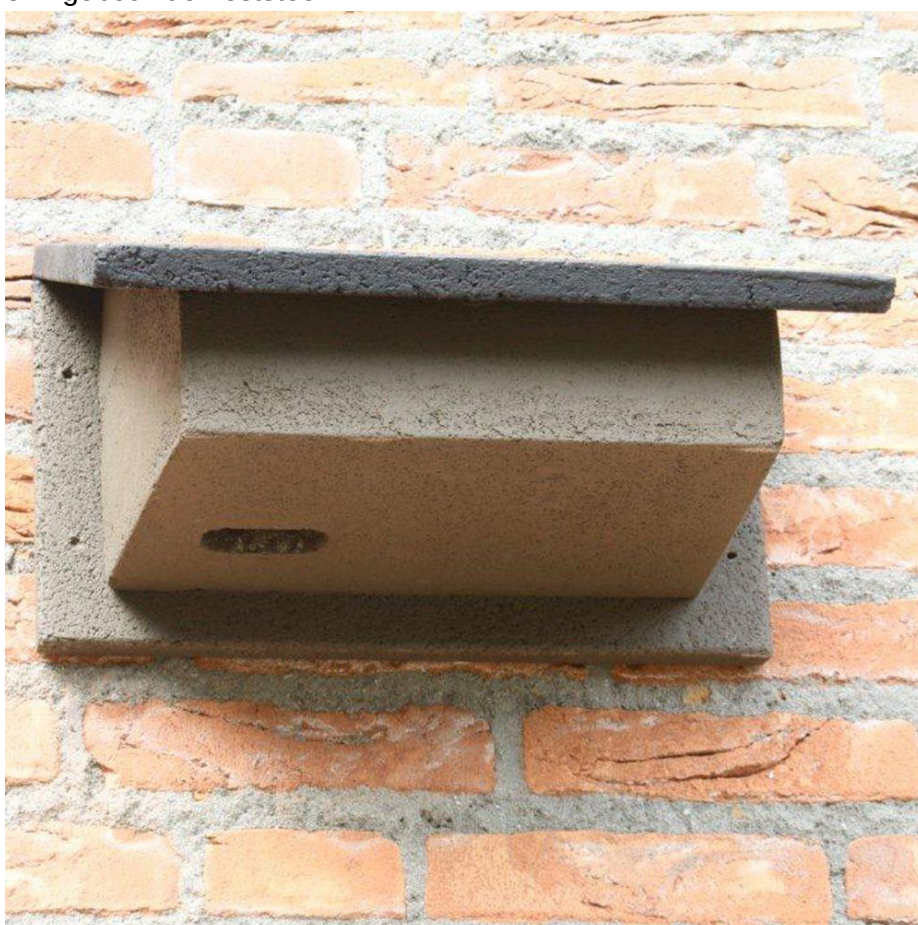
4. Nestkast met invliegopening aan de onderzijde

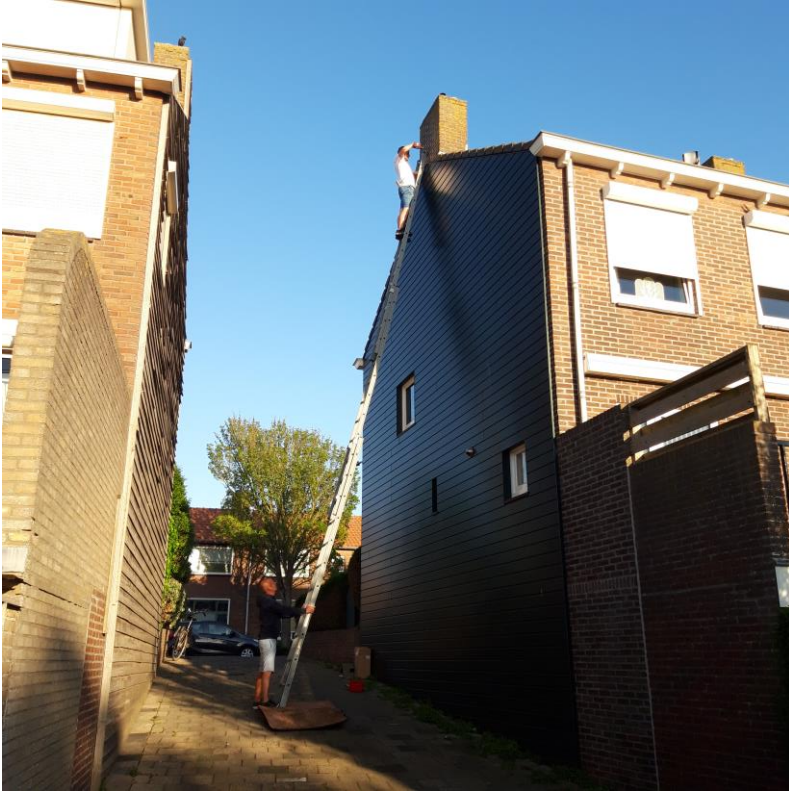
Ophangen van een nestkast aan de Rijnweg te Monster waar de aftimmering van de kopgevel ervoor had gezorgd dat een nestplaats ontoegankelijk was geworden.

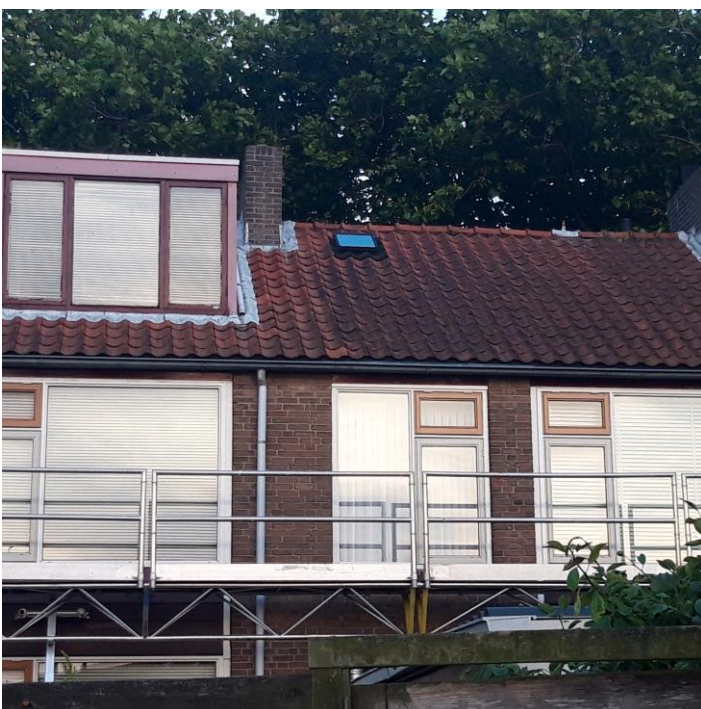
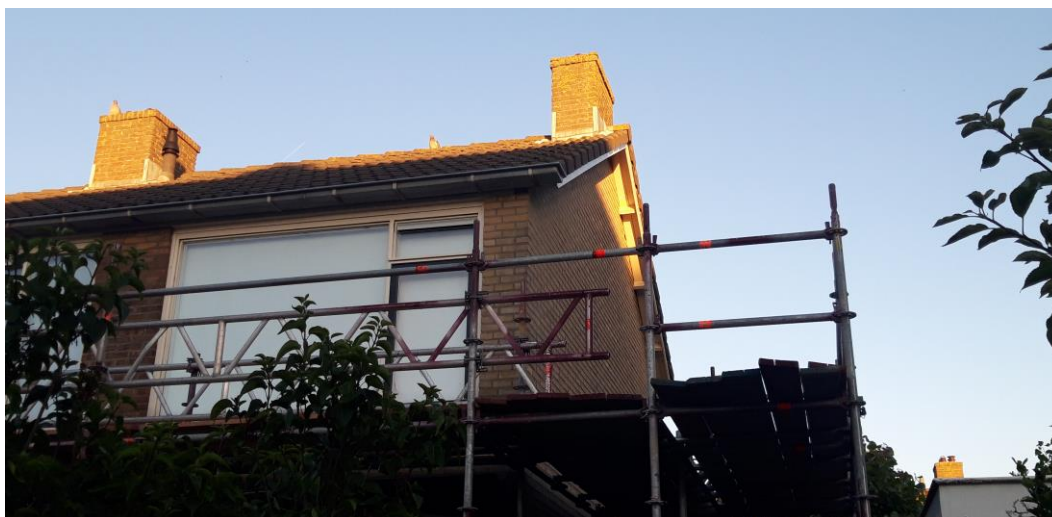
Voorbeelden van steigerbouw in Poeldijk en in Monster in 2022 waarbij het de gierzwaluwen erg moeilijk werd gemaakt om hun nestplaatsen te bereiken en ook weer uit te vliegen. Na meldingen bij de Omgevingsdienst Zuid Holland Zuid werden deze problemen opgelost zodat de dakgoot in Poeldijk en de dakhoek in Monster weer van onderaf aangevlogen kon worden. Na september zijn de werkzaamheden weer opgestart en afgemaakt.

In het Westland zijn er dit jaar twee meldingen gedaan bij de Omgevingsdienst Zuid-Holland Zuid nadat er steigers voor de ingangen van nestplaatsen waren geplaatst. Na controle van de OZHZ zijn de verantwoordelijken aangesproken en de steigers verwijderd. Na het vertrek van de gierzwaluwen in september zijn de werkzaamheden hervat.
